阿拉善内蒙古利元科技有限公司  
“3·19”一般爆炸事故  
调查报告

阿拉善盟行署事故调查组

2026年5月22日

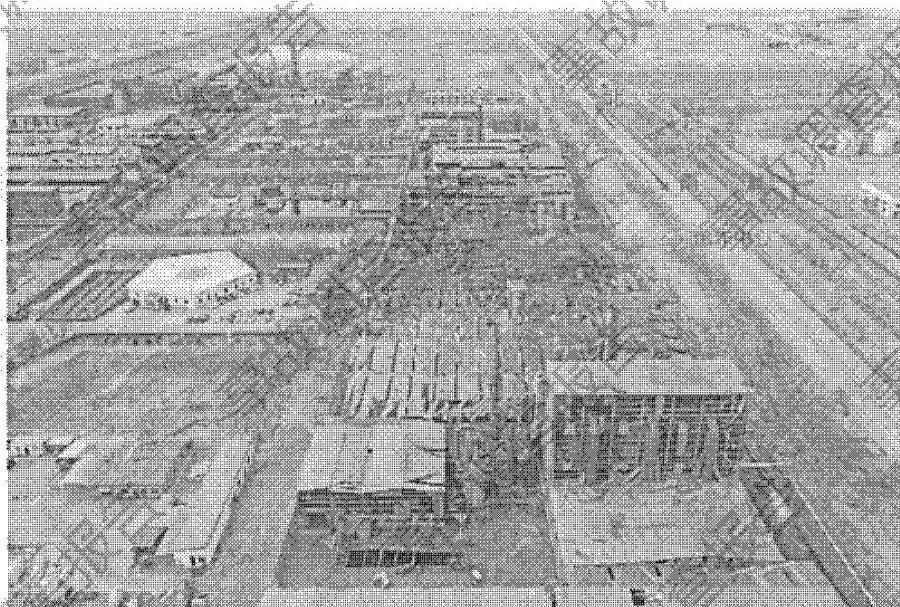
图 5 爆炸后无人机航拍图像图

利元科技 3,5-二硝基苯甲酸连续硝化装置发生爆炸，部分厂房倒塌，生产设备损毁严重（见图 5）。初始起火设备为老化釜（D 釜）。3,5-二硝基苯甲酸连续硝化装置安全通道畅通，厂房东西两侧均设有疏散楼梯。

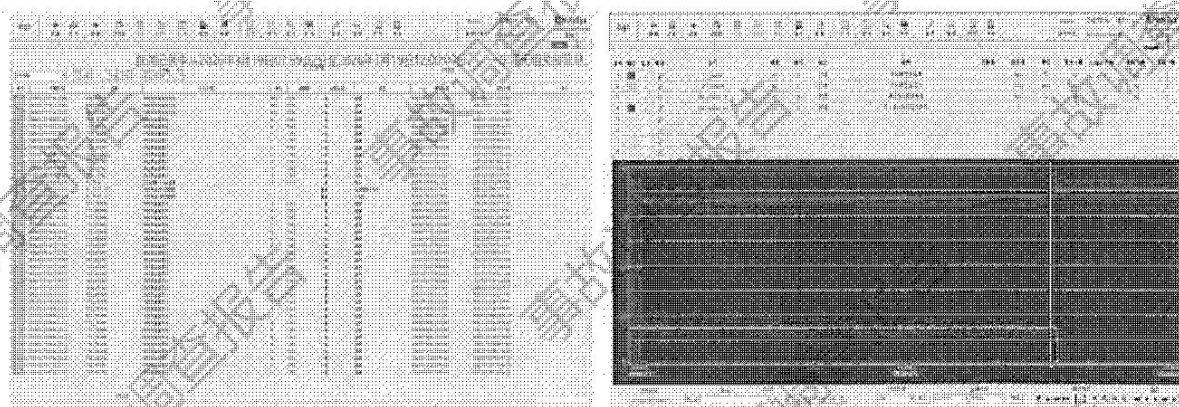
图6 爆炸前10分钟DCS数据

通过调查利元科技 DCS 数据和监控视频，事发时一车间 3,5-二硝基苯甲酸连续硝化装置现场甲班 2 人巡检。事故发生前，一级至五级管式反应器、四台老化釜及中转釜温度、压力和物料量均处于正常范围，未触发报警或联锁（见图 6）。

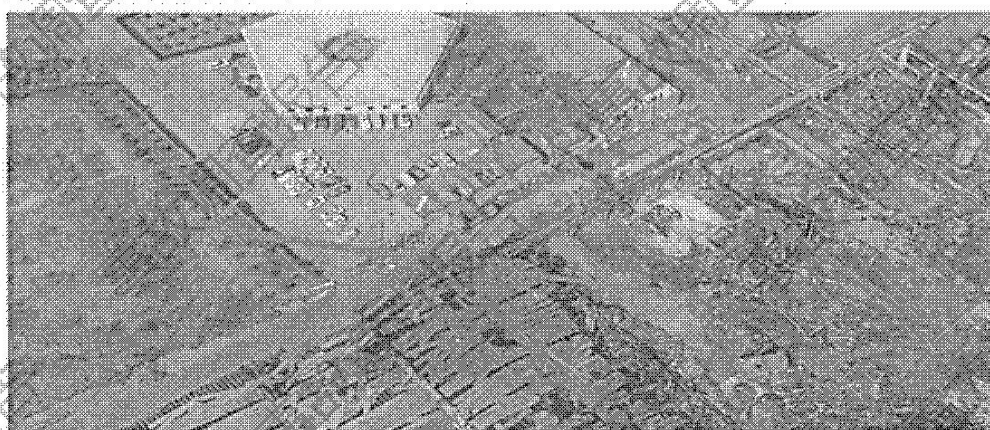
图7 爆炸后老化釜分布位置图

从爆炸后无人机航拍图像以及事故现场查看，爆炸发生后，中转釜所在地面形成直径约6m、深0.8m的爆坑。爆炸冲击波将老化釜（C釜）冲击到爆炸中心西南方向约150m的绿化带；老化釜（B釜）受老化釜（D釜）和中转釜爆炸冲击影响，撞到北侧抗爆墙，反弹落到爆炸中心点东南方向约20m处；老化釜（A釜）受老化釜（D釜）和中转釜爆炸冲击向西北方向冲出，落于车间西北侧残留框架内（见图7）。

从现场设备损坏情况分析,爆炸发生后一车间除地坑内一级泄放锅和二级泄放锅外,大部分地上设备及结构钢梁被炸飞;老化釜(C釜)内筒体受外力向内塌陷,外夹套底部撕裂;老化釜(B釜)内筒壁受爆炸冲击内陷,外夹套撕裂。

综合分析,从爆炸中心区域及釜体爆炸破坏形态判断,老化釜(D釜)属于爆炸釜,老化釜(A釜)和中转釜属于殉爆釜。

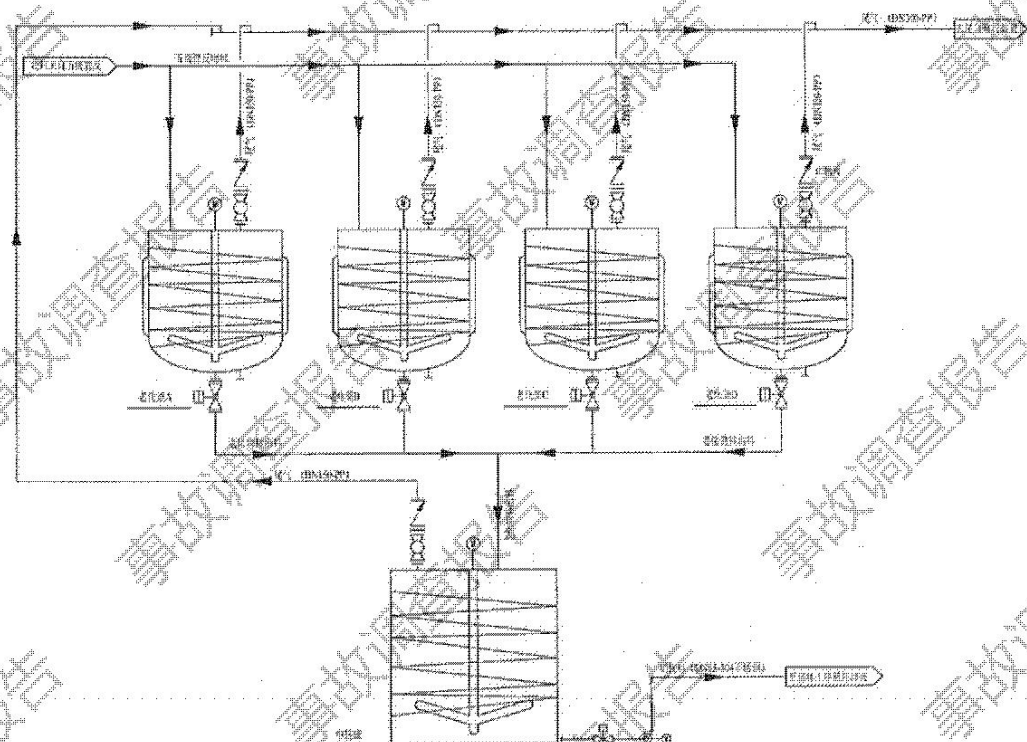
图8 老化釜、中转釜、尾气管流程图

4. 升降式止回阀在运行中持续撞击高能物质引发着火。一是积聚物料含有多硝基羟基苯甲酸、3,5-二硝基苯甲酸在混酸的条件下分解温度下降; 二是老化釜(D 釜)釜盖上的尾气管连接的升降式止回阀[7](以下简称止回阀)柱塞阀芯在运行中持续撞击、摩擦产生静电, 引起止回阀附近积聚的高能物质着火。

5. 火势扩大到老化釜、中转釜引起爆炸。一是止回阀因长期积聚、黏结固体物料, 使得止回阀密封不严, 起不到止逆效果, 导致火焰通过止回阀进入老化釜(D 釜); 二是由于其他釜尾气管连接的球阀是常开状态, 且止回阀无止逆作用, 导致火焰通过尾气总管进入其他老化釜和中转釜, 引燃老化釜(A 釜、D 釜)

和中转釜内物料爆炸（见图8）。

尾气管道等应分析物料黏结、挂壁的风险，对黏结、挂壁物料应进行成分分析并定期清洗。严格履行所有涉及硝化工艺的变更制度，及时更新相关联的技术文件，确保现场和变更设计文件一致，对涉及硝化工艺岗位开展针对性的教育培训。
