# 营口昌成新材料科技有限公司“1·23” 一般火灾事故调查报告

2026 年 4 月 29 日

2026年1月23日10时38分许，辽宁（营口）沿海产业基地营口昌成新材料科技有限公司一车间在进行未投产装置管道切割动火作业过程中发生火灾事故，造成1人死亡，直接经济损失约980万元。

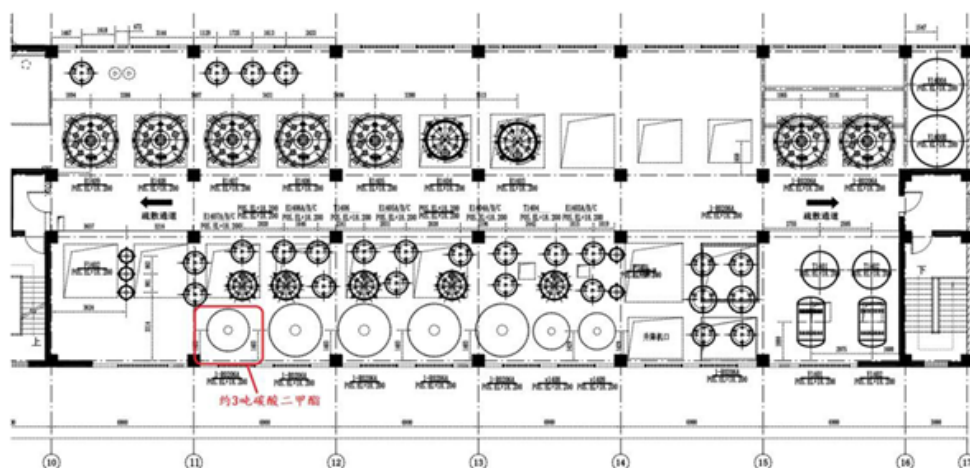
(图2 东区4楼平面结构图及存储碳酸二甲酯储罐位置)

回收的碳酸二甲酯分别存储在一车间东区 4 楼编号 V1407 的 1 个高位搪瓷罐内（储存约 3 吨）及 1 楼编号 V1112、V1113 的 2 个 PPH 材质罐内（共计储存约 5 吨）（见图 2、图 3）。

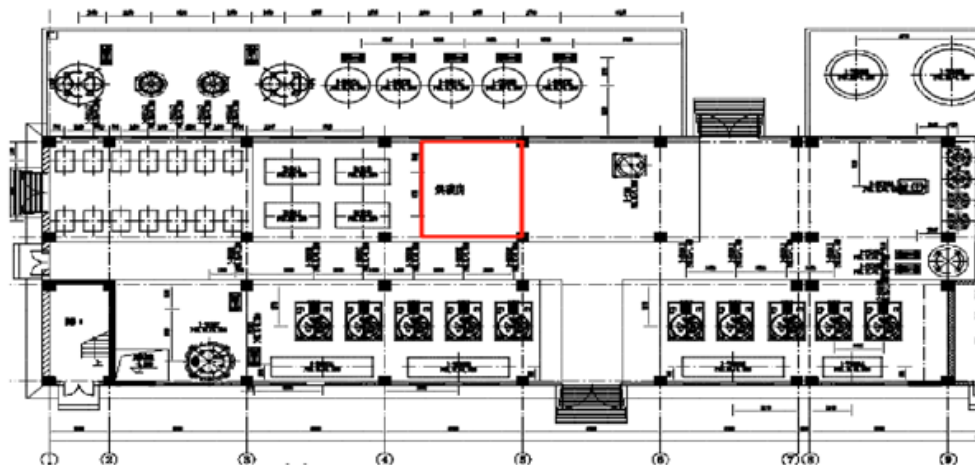
(图4 西区1楼平面结构图及烘碳房位置)

营口昌成在一车间西区一楼西北侧设置烘碳房，面积约140.8平方米（见图4），用于公司外购的个别批次水分不合格的活性炭干燥临时用房，日常由五车间使用。

人通过手动托盘车运输。运输过程中，存在活性炭渗出落于设备表面和地面的情况。

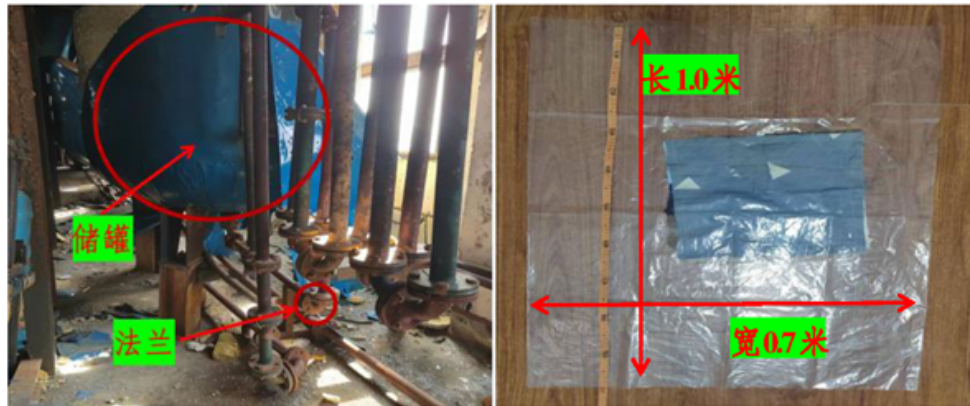
（图 5 碳酸二甲酯储罐及法兰） （图 6 塑料袋及抹布）

15时许，营口昌成一车间班长刘某在东区4楼巡查时发现与储存回收碳酸二甲酯储罐相连的管道法兰处渗漏（见图5），使用抹布擦拭处理后打开渗漏法兰，更换了法兰垫片后，将法兰螺丝拧紧固定。拆卸法兰期间，管道内残留的碳酸二甲酯液体随

即泄漏，刘某应急使用 2 个盛装抹布等垃圾的塑料袋（长 1 米、宽 0.7 米，见图 6）进行盛接，外漏的碳酸二甲酯被塑料袋内 6-7 块抹布（长、宽均 0.34 米）部分吸附，随手将塑料袋放置于东区 4 楼西门口角落处（见图 7），接对讲机其他工作安排后，离开该区域。

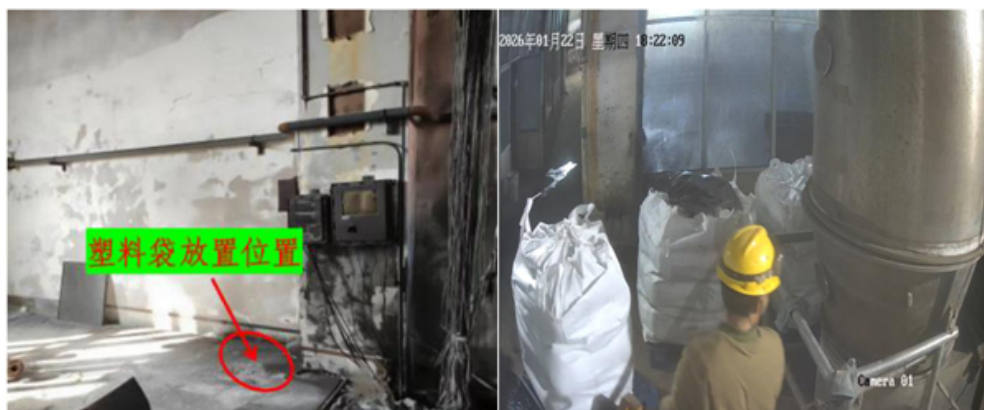
（图7 东区4楼塑料袋放置位置） （图8 西区1楼吨袋放置视频截图）

1 月 22 日下班前，一车间操作工李某、刘某、侯某汉等 3 人相继将 1 个混有碳酸二甲酯废料的吨袋及 4 个装有岩棉渣、聚氨酯发泡碎块及其他保温废料等垃圾的吨袋放置于一车间西区 1 楼北门口附近的干燥罐东西两侧。上述 5 个吨袋计划次日上班后，统一由叉车运走处理（见图 8）。

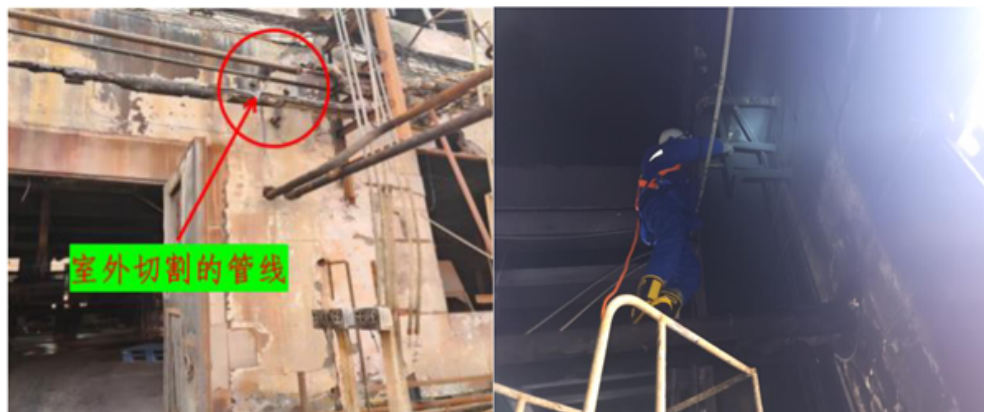
（图9 西区1楼室外管道切割位置） （图10 复盘常某西区1楼管道切割位置）

期间，常某、于某龙完成2楼管道切割后，到1楼北门外继续切割从2楼经过1楼通向室外的管道（见图9）。切割完成后，计划切割一车间西区1楼干燥罐东北侧上方的管道（见图10）。

在进行1楼管道切割动火作业前，常某、于某龙向宋某治确认该区域的管道是否可以拆除，经宋某治向其二人确认反馈后，常某首先完成了室外的管道切割，然后通过爬梯站立在距地面约3米处的管廊上，准备对1楼室内干燥罐东北侧上方的管道进行切割，于某龙负责在2楼扶着管道上端。

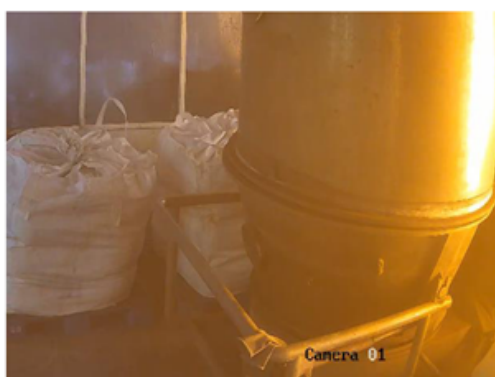
（图 11 火灾发生时现场视频截图）

10时38分许，常某在切割管道期间，电焊切割产生的焊渣落入干燥罐东北侧地面临时放置盛装沾有碳酸二甲酯抹布等废

旧杂物吨袋内，碳酸二甲酯遇热急剧挥发、瞬间起火（见图 11），由于干燥罐上下结合处以及干燥罐下方地面有沉积和工人运输过程中从碳粉袋中渗出的碳粉参与燃烧，快速将周边吨袋引燃。起火后，高温烟气迅速沿起火点东侧上方 1、2 楼间的吊装口（见图 12）蔓延上升至 2 楼，并沿管道缝隙处上升至 3 楼、4 楼，相继将现场 PP 管线、保温材料、线缆、线缆槽及一车间西区北门外喷淋塔及配套管线引燃，火势沿线缆槽蔓延至车间东区。

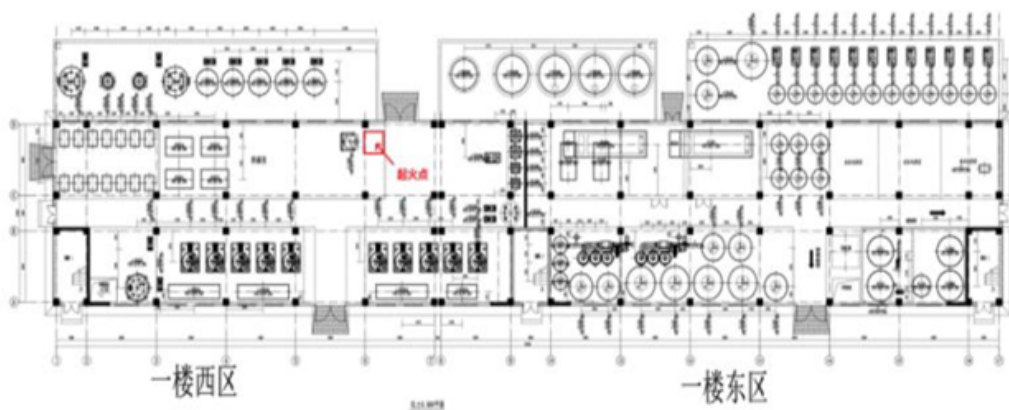
（图 13 一车间西区 1 楼起火点位置图）

经调查认定，**起火时间**为2026年1月23日10时38分许；**起火部位**位于营口昌成一车间西区一层；**起火点**位于一车间西区一层设置的干燥罐东北侧；**直接原因**为现场施工作业人员在对一车间西区一层干燥罐东北侧上方设备管道进行电焊切割时，焊渣落入干燥罐东北侧地面临时放置盛装沾有碳酸二甲酯抹布等废旧杂物吨袋内引燃可燃物成灾。
