阿拉善内蒙古利元科技有限公司  
“3·19”一般爆炸事故  
调查报告

阿拉善盟行署事故调查组

2026年5月22日

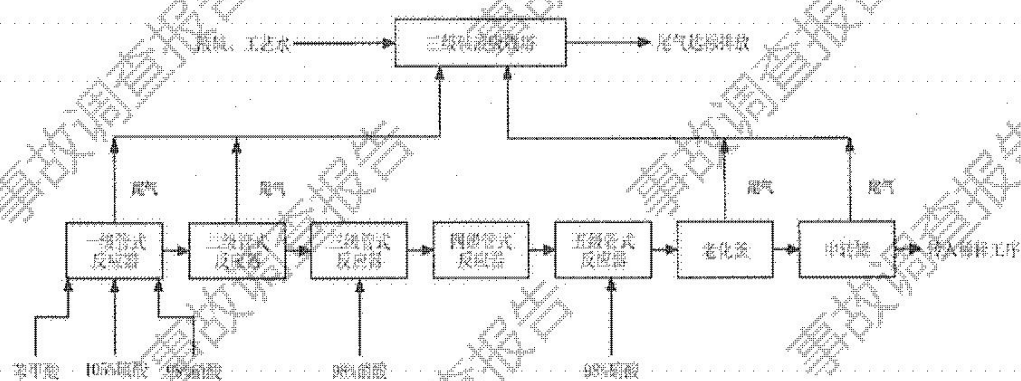
图2 硝化工艺流程示意图

尾气流程: 苯甲酸连续硝化装置老化釜和中转釜尾气经分液罐接入车间南侧室外一级碱吸收塔入口总管; 一级和二级管式反应器尾气、三车间甲酸单钠盐连续硝化装置尾气一起接入一级碱吸收塔入口总管, 尾气处理装置由三级碱洗塔组成 (见图2)。

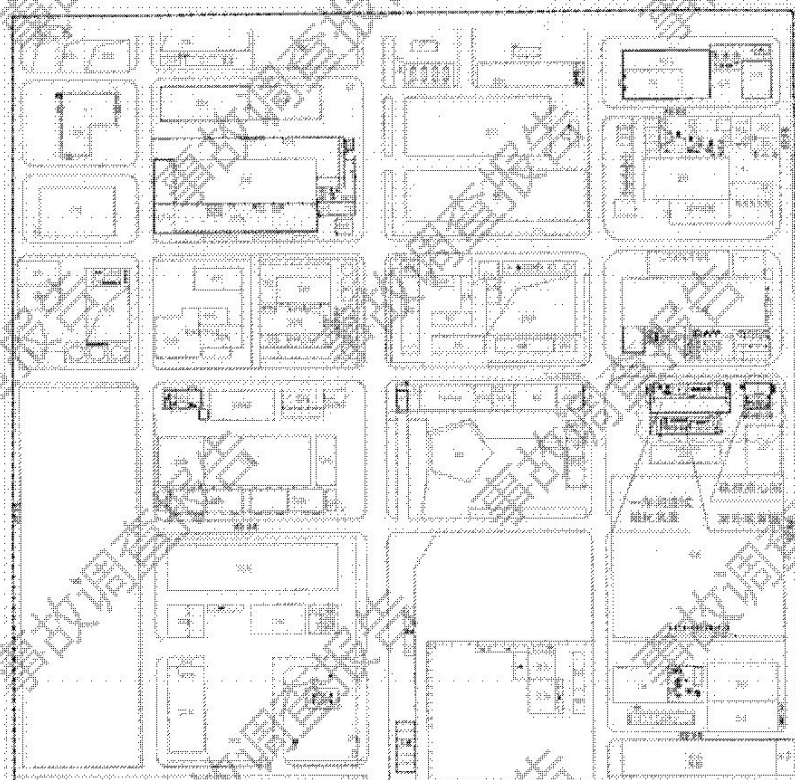
图 3 利元科技平面布置图

3,5-二硝基苯甲酸连续硝化装置位于厂区东侧中部，北侧与103 车间相邻，东侧为稀释离心机间，南侧为车间室外设备区，西侧隔消防道路为综合用房（二道门外），综合用房为单层建筑，从东向西包括化验室、食堂、总控制室、培训室、车间办公室、更衣室。化验室东侧与硝化车间之间设有抗爆墙（见图 3）。

3,5-二硝基苯甲酸连续硝化装置北侧与 H 酸连续硝化生产装置之间采用抗爆墙分为南北两部分，3,5-二硝基苯甲酸连续硝化装置位于南侧，两边各为独立的防火分区（层数为两层），厂房南室外设备区西侧设有独立的苯甲酸固体投料间（抗爆结构）。

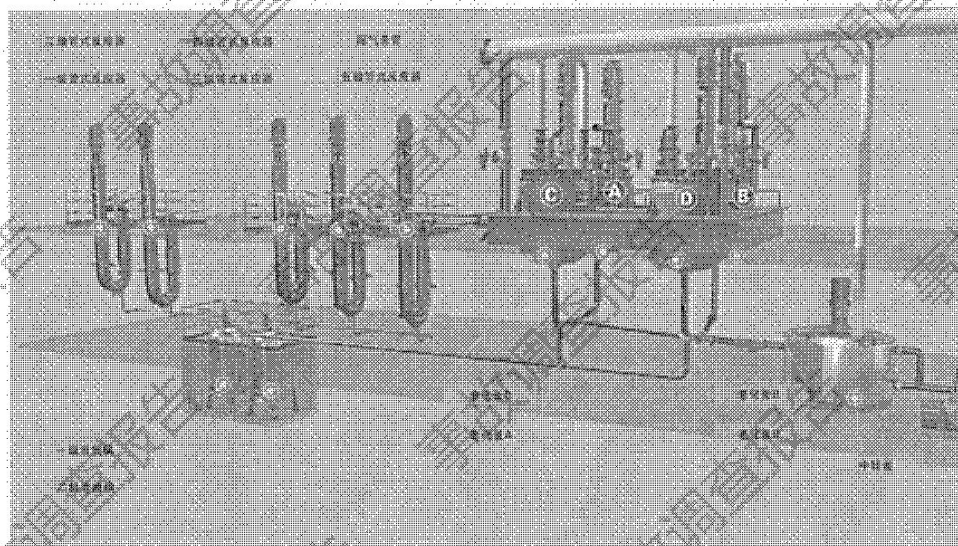
图4 一车间硝化装置立面布置图

3,5-二硝基苯甲酸连续硝化装置包括2套液体（105%发烟硫酸、98%硝酸）进料系统、1套固体（苯甲酸）进料系统、一级管式反应器、二级管式反应器、三级管式反应器、四级管式反应器、五级管式反应器、老化釜、中转釜、配制混酸换热器、一硝转料泵、105%硫酸泵、98%硝酸泵、硝化物中转泵、一级泄放锅、二级泄放锅、尾气风机等设备（见图4）。
