# 营口昌成新材料科技有限公司“1·23” 一般火灾事故调查报告

2026 年 4 月 29 日

2026年1月23日10时38分许，辽宁（营口）沿海产业基地营口昌成新材料科技有限公司一车间在进行未投产装置管道切割动火作业过程中发生火灾事故，造成1人死亡，直接经济损失约980万元。

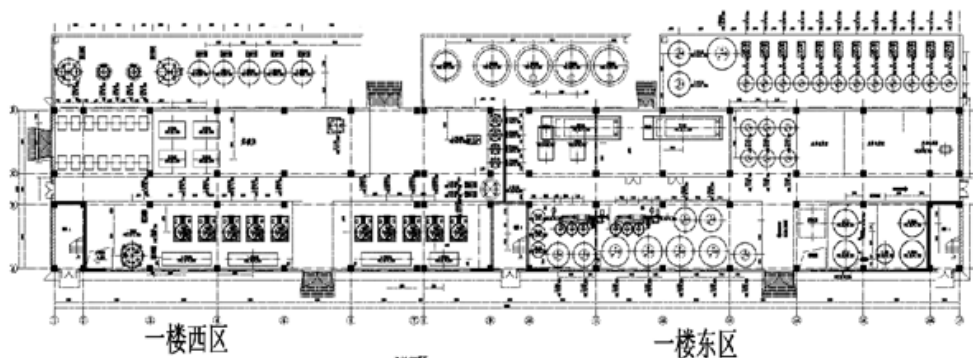
（图 1 一车间 1 楼平面结构图）

2024 年 10 月，营口昌成启动一车间西区改造工程，在通过辽宁省应急管理厅锂离子电池电解液添加剂改扩建项目安全设施设计审查后，将西区 1 至 4 层，建筑面积 2982.1 平方米，改造为甲烷二磺酸亚甲酯及三（三甲基硅烷）磷酸酯生产装置，改造后上述产品设计生产能力均为 500 吨/年，于 2025 年 2 月 10 日完成改造（未占用东区生产区域）。改造完成后，受市场影响，一车间东、西区域始终未投产。

2025 年 12 月，营口昌成计划将西区原碳酸亚乙烯酯生产装置的部分管道及设备拆除，为其他项目建设做准备。
